Le classement des digues littorales au titre de la sécurité civile : un exemple de mise en oeuvre en Vendée

Stéphane RAISON¹

¹ Direction Départementale de l'Équipement de la Vendée, Service Maritime et des Risques, 1 quai Dingler – BP 10366, 85108 Les Sables d'Olonne Cedex
stephane.raison@developpement-durable.gouv.fr

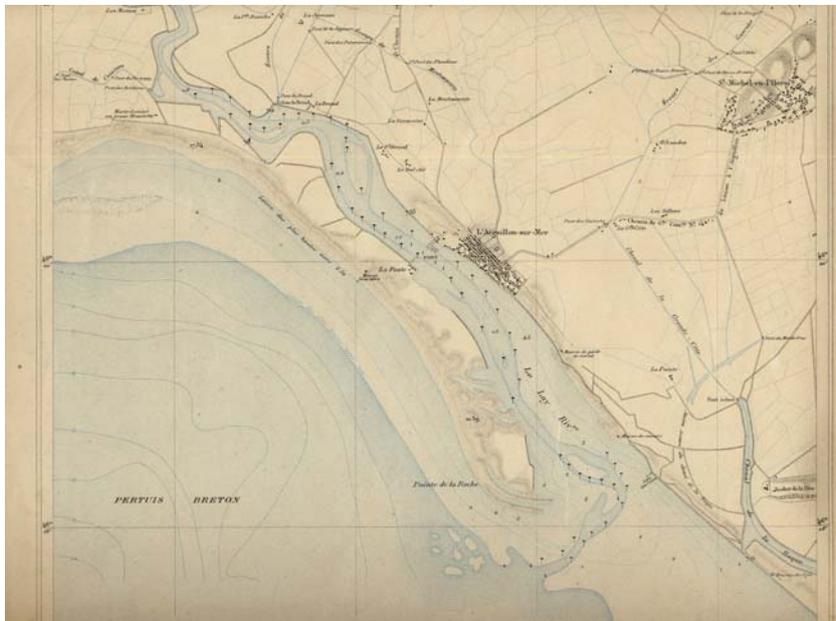
Figure 2. Les communes de La Faute-sur-Mer et l'Aiguillon en 1878
(DDE de la Vendée)

La commune de La Faute-sur-Mer dans le sud-Vendée est une commune jeune. Rattachée à la commune de la Tranche-sur-Mer jusqu'en novembre 1945, elle a été construite sur de vastes espaces gagnés sur la mer, ne tenant pas compte de la mémoire du risque (voir figure 2). En effet, après les grandes tempêtes de 1926 et 1929, un réseau de digues de protection est créé le long de l'estuaire du Lay. D'une longueur de près de 5 750 m, la digue dite « Est » a été réalisée en terre en utilisant les matériaux du site. Elle a été entretenue dans le temps par apport de matériaux divers sans contrôle de leur qualité ni de leur provenance. Cet ouvrage n'a jamais fait l'objet d'un diagnostic approfondi de la part du maître d'ouvrage.

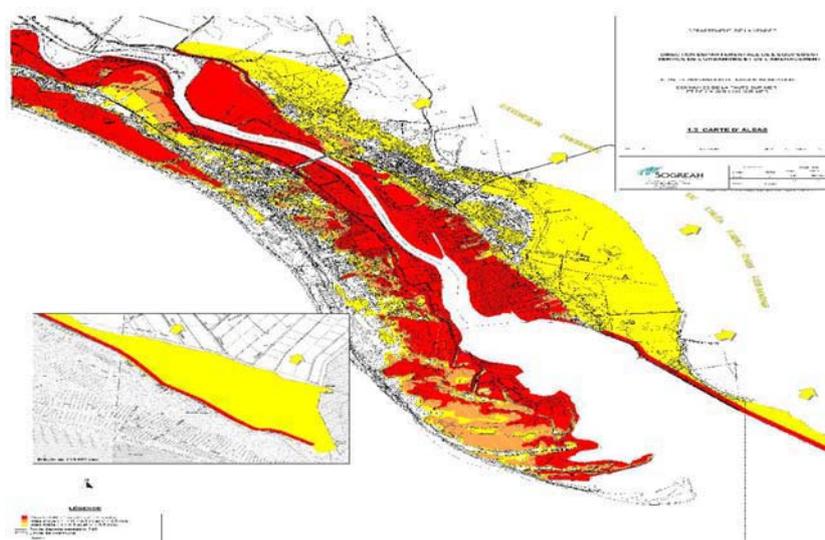
Figure 3. Aléa de submersion et d'inondation marine dans l'estuaire du Lay.
PPR du Lay aval (DDE de la Vendée et SOGREAH, 2003)

40 000 personnes fréquentent quotidiennement la commune en été. La rupture des digues sur ce secteur engendrerait des dégâts majeurs aux biens et aux personnes en regard de la carte des aléas, présentée en figure 3. La D.D.E. exerce, au titre de ses missions de police des eaux et en application d'une circulaire du Ministère de l'Ecologie du 6 août 2003, le contrôle des digues intéressant la sécurité publique pour les digues fluviales et les digues bordant le Domaine Public Fluvial géré par la DDE (cours aval du Lay et de la Vie, canal de Luçon).

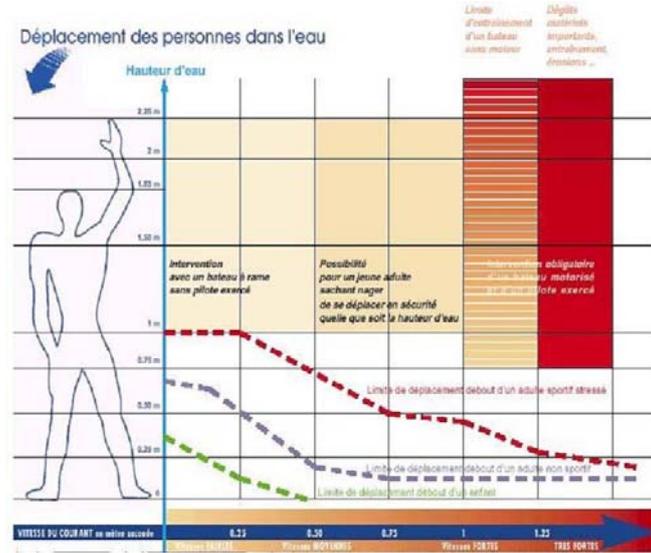
Figure 4. Graphique des dangers de noyade (MEDD/DPPR/SDPRM)

Sur la base de la connaissance de l'aléa, la DDE a donc établi la définition des enjeux sur tous les secteurs protégés par des digues. Lorsque les enjeux humains liés à la rupture des digues étaient jugés caractérisés comme importants (zone rouge et population impliquée importante ou hauteur d'eau supérieure à 1 m), les digues ont été proposées au classement (voir figure 4).

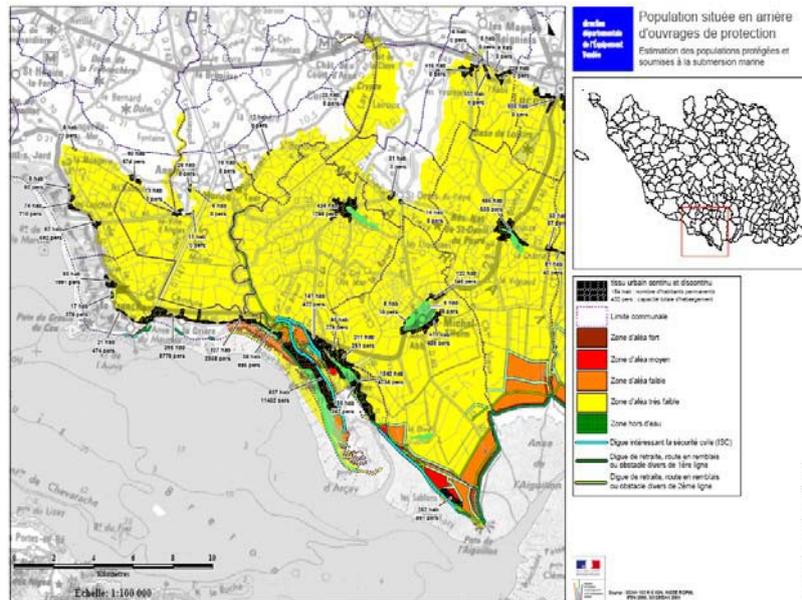
Figure 5. Définition des populations exposées (DDE de la Vendée / SMR, 2006)

Sur cette base, les cartes d'exposition des personnes aux submersions ont été établies et 42 km de digues à la mer ont été proposées au classement (voir figure 5). Compte tenu des éléments de connaissance obtenus par l'Etat, la digue Est de la Faute-sur-Mer (voir figure 6) a été la première du département à être classée comme ayant un intérêt pour la sécurité publique et à faire l'objet de prescriptions de diagnostic, de surveillance et d'entretien, par arrêté préfectoral du 7 juillet 2005.

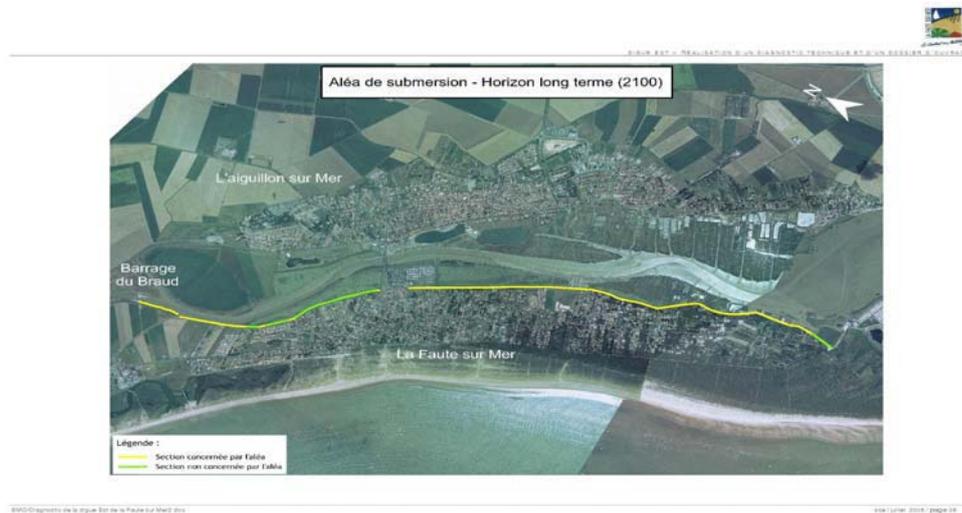
Figure 6. Digue Est de la Faute sur Mer (DDE et SCE, 2005)

Dans le cas de la Faute-sur-Mer, les études ont été menées dans les délais prescrits par les services de l'Etat. Les études ont montré que la digue était dans un état structurel variable. Les niveaux de crête de digues pensés en 1929 n'étaient pas non plus en rapport avec la connaissance des phénomènes extrêmes. Une partie de la digue sud de la Faute-sur-Mer est à la cote 4 m NGF (800 m).

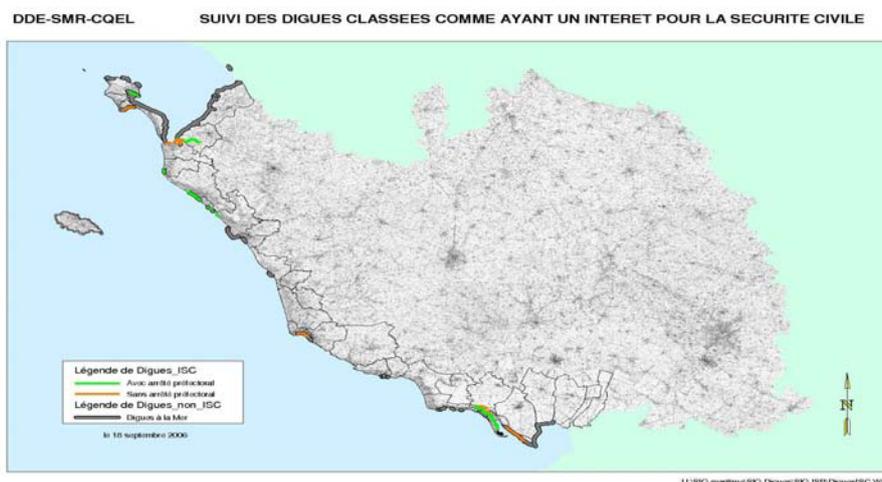
Figure 7. Suivi des digues classées comme ayant un intérêt pour la sécurité civile (DDE de la Vendée, 2006)

Lors de la tempête du 10 mars 2008, associée à une marée de coefficient 106, les niveaux d'eau dans l'estuaire ont atteint 3.7 m NGF. Le système de surveillance mis en place par la commune a permis l'information des populations. Un lourd programme de réhabilitation est en cours sur cet ouvrage. La démarche de classement initiée à La Faute-sur-Mer a été généralisée à 42 km le long du littoral. A partir de 2005 plus de 16 digues ont fait l'objet de diagnostics. La quasi-totalité des digues classées en 2005 est aujourd'hui couverte par un arrêté préfectoral de classement. La liste de ces digues est examinée régulièrement par l'autorité préfectorale pour un suivi des études et des travaux (voir figure 7).
